**Jak wykazała ekspertyza, belka, która uległa awarii, miała zbyt małą nośność. Uszkodzony sufit w sali gimnastycznej Zespołu Szkół Inżynierii Środowiska w Toruniu będzie można naprawić elementami stalowymi, bez konieczności rozbierania dachu.**

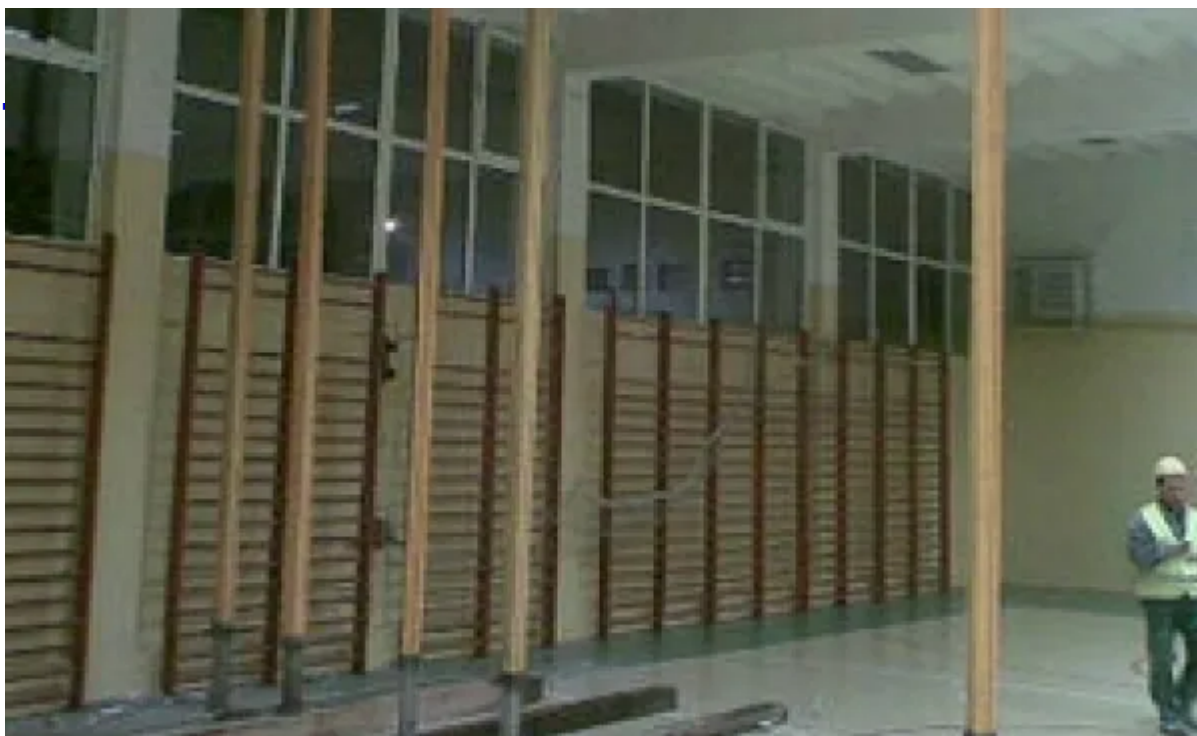
*- Otrzymaliśmy ekspertyzę na dźwigary w sali Zespołu Szkół Inżynierii Środowiska w Toruniu - mówi dyrektor Wydziału Inwestycji i remontów Urzędu Miasta Torunia Marcin Maksim. - Wynika z niej, że na etapie budowy obiektu nastąpił błąd wykonawczy - belka miała zbyt małą nośność. Możemy dokonać naprawy elementami stalowymi, bez konieczności rozbierania dachu. W ten sposób stosunkowo szybko przywrócimy obiekt do eksploatacji.*

Obecnie uszkodzony sufit w sali gimnastycznej szkoły jest zabezpieczony. Przypomnijmy, do groźnego incydentu doszło we wtorek, 8 stycznia 2013 roku. W godzinach rannych w sali gimnastycznej zauważono pęknięcie jednej z belek pod sufitem. Na szczęście nikomu nic się nie stało. Dyrektor szkoły zarządził natychmiastową ewakuację. Wezwano Straż Pożarną, która zabezpieczyła teren. Na miejsce przyjechał prezydent Torunia Michał Zaleski, przedstawiciele Urzędu Miasta

We wtorek, 8 stycznia 2013 roku, w godzinach popołudniowych, w Zespole Szkół Inżynierii Środowiska zamontowano zabezpieczenie uszkodzonego elementu. Pracownicy Urzędu Miasta oraz Powiatowego Inspektoratu Nadzoru Budowlanego na bieżąco monitorowali sytuację. Zamontowano sześć specjalistycznych stempli, które uniemożliwiły dalsze przemieszczanie belki stropowej, co całkowicie wyeliminowało zagrożenie zawalenia dachu. Zamontowano też podparcie w znajdującej się pod salą stolarni. W bezpośrednim sąsiedztwie miejsca awarii została wydzielona strefa całkowicie uniemożliwiająca dostęp osobom postronnym. Sala gimnastyczna, znajdująca się pod nią część kuchni oraz stolarni, zostały wyłączone z eksploatacji.
