Dom Kopernika podejmujemy działania na rzecz

Już w latach 70. XX wieku zauważono problemy z zapadliskami w rejonie Domu Mikołaja Kopernika w Toruniu. Gmina Miasta Toruń wspólnie z toruńskim Muzeum Okręgowym podjęła działania ratunkowe. Obecnie stan jednej ze ścian jest stabilny.

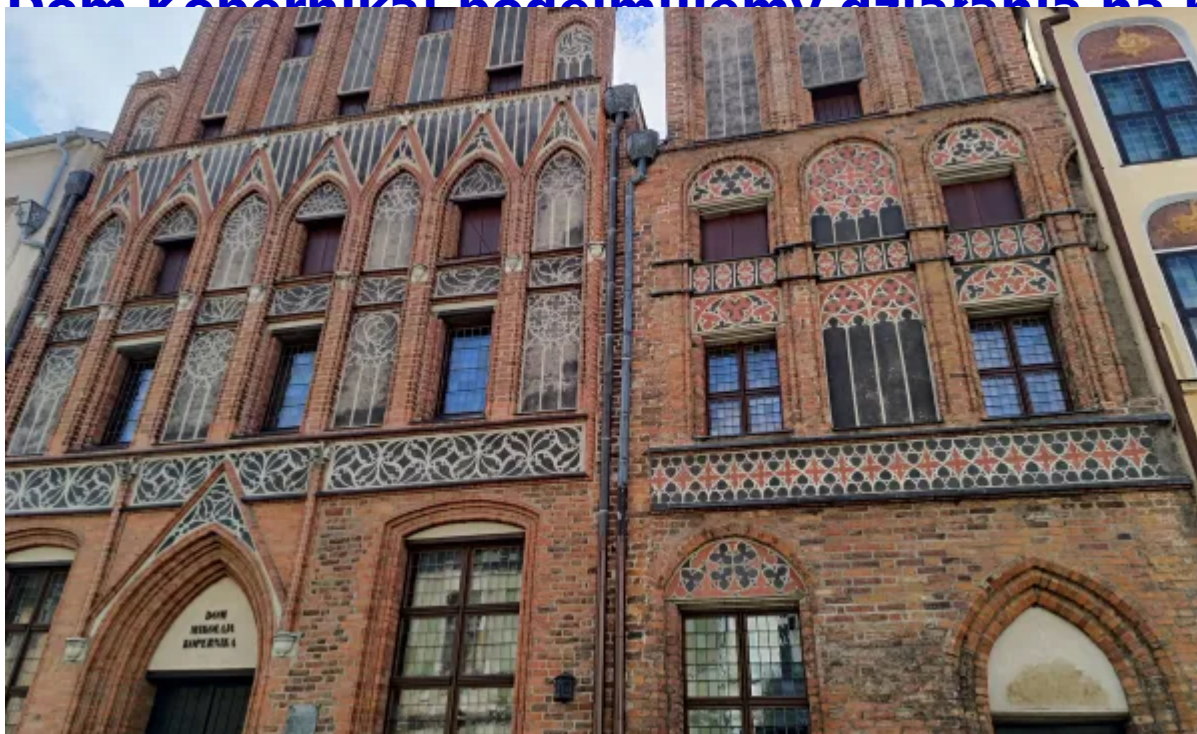
- Muzeum Okręgowe w Toruniu po zaobserwowaniu znacznych pęknięć w ścianie południowej oficyny w kamienicy, na poziomie piwnicy, rozpoczęło działania związane przede wszystkim ze wstępnym rozpoznaniem problemu, opracowaniem sposobu zabezpieczenia i zabezpieczeniem w trybie pilnym przed dalszą degradacją. Pierwszym działaniem było zdemontowanie szklanych ekranów w sali edukacyjnej i odstąpienie ściany w celu jej monitorowania - wyjaśnia Aleksandra Mierzejewska, dyrektor Muzeum Okręgowego w Toruniu.

W październiku 2024 r. została zlecona opinia geotechniczna, wykonana przez firmę GEOTECHNICA sp. z o.o. W powstałej dokumentacji m.in. wskazano, że stwierdzone osiadanie gruntu może być spowodowane zespołem złożonych procesów związanych z kompaktacją wielowiekowych gruntów nasypowych spowodowanych m.in. rozkładem substancji organicznych w tych gruntach. Na to zjawisko nakłada się również zmiana i nierównomierne zawilgocenie, w tym różnice między ogrzewaną piwnicą i nasypem w części zewnętrznej. Na dziedzińcu stwierdzono zapadnięcia nawierzchni i pochylenie muru (granicznego). Może to świadczyć o wymywaniu gruntów, jednakże nie można w wyniku przeprowadzonych odwiertów stwierdzić pustek i kawern.

obejmujący m. in.: prowadzenie stałego monitoringu założonych reperów i szczelinomierzy, wykonanie odciążu dopływu wód opadowych z rur spustowych znajdujących się na elewacji południowej budynku, tymczasowe uszczelnienie terenu zielonego przy ścianie południowej (stwierdzono uszkodzenie folii kubełkowej pełniącej rolę izolatora) poprzez ułożenie ze spadkiem w kierunku południowym folii budowlanej wywiniętej na cokół ściany, uniemożliwienie parkowania pojazdów osobowych przy ścianie oraz naprawę niewielkiego uszkodzenia rury spustowej. Z uwagi na proces osiadania ściany południowej wraz z jej przemieszczeniem do wewnątrz budynku, zalecono wykonanie iniekcji w formie mikropali.

Wszystkie zalecenia wykonano do końca grudnia 2024 r. O wykonywanych działaniach ratunkowych informowano Miejskiego Konserwatora Zabytków w Toruniu (pisemnie i podczas spotkań roboczych), dzięki czemu na bieżąco pracownicy Muzeum Okręgowego w Toruniu podejmując działania mieli wsparcie miejskich służb konserwatorskich. Gmina Miasta Toruń przekazała też dotację w wysokości 72 340 zł, co umożliwiło podjęcie działań ratunkowych. W styczniu 2025 r. wykonano dodatkowe mikropale.
