**Od godzin porannych trwały prace naprawcze sieci ciepłowniczej na ul. Mostowej. W zapowiedziach PGE Toruń miały potrwać do północy. Jednak ciepło jest stopniowo doprowadzone do budynków od godz. 15:00.**

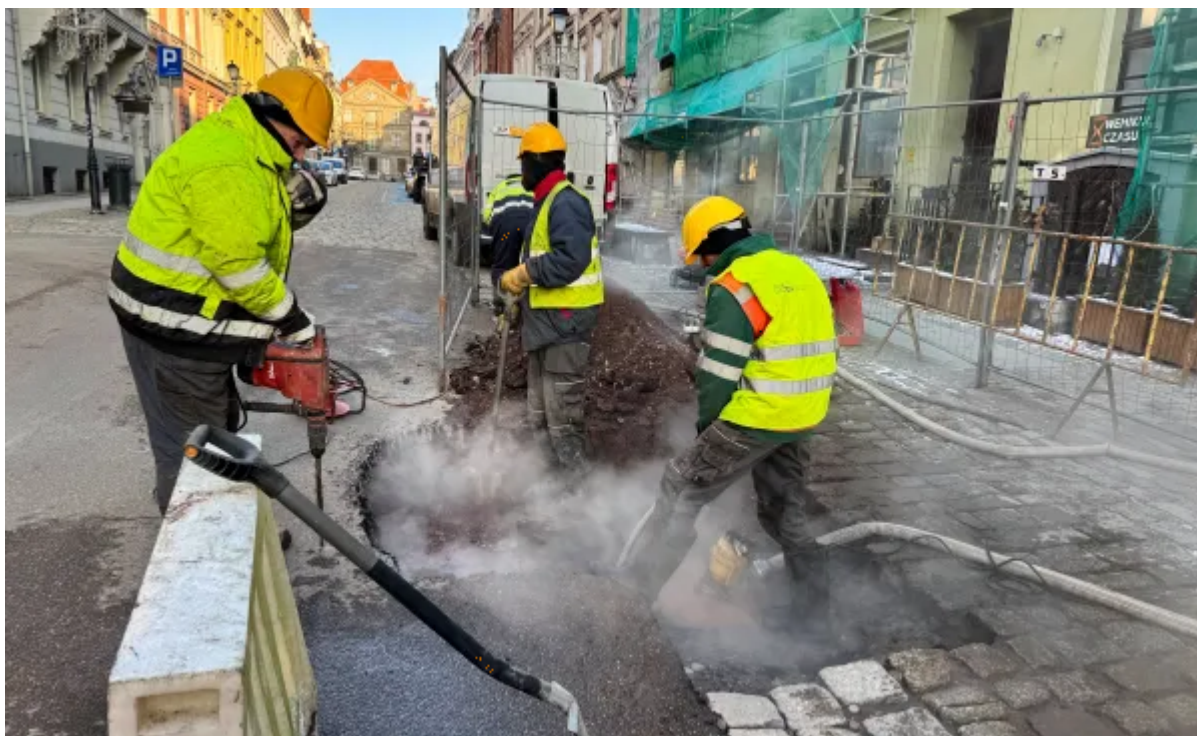
Nieszczelność na sieci ciepłowniczej została wykryta w czwartek (8 stycznia) w godzinach wieczornych, a jej miejsce zostało zabezpieczone i wygrodzone ze względów bezpieczeństwa. Widoczne parowanie było wynikiem wysokiej temperatury wody w sieci ciepłowniczej, przekraczającej 100°C.

Przyczyną awarii ciepłociągu było wcześniejsze uszkodzenie sieci ciepłowniczej przez podmiot zewnętrzny podczas prowadzonych w tym rejonie prac ziemnych, prawdopodobnie przy użyciu sprzętu ciężkiego, które nie zostało zgłoszone do PGE Toruń.

Niekorzystne warunki atmosferyczne - opady oraz niskie temperatury - doprowadziły do dalszej degradacji miejsca uszkodzenia, aż do powstania nieszczelności. Naprawa awarii wymaga spuszczenia wody z połowy sieci ciepłowniczej występującej na Starówce. Dzięki przebudowie sieci ciepłowniczej przeprowadzonej w 2024 roku oraz wykonaniu pierścienia zasilającego Starówkę, nie było konieczności wyłączenia dostaw ciepła na większym obszarze Zespołu Staromiejskiego.

Przywrócenie dostaw ciepła planowane było planowane w piątek do północy. PGE Toruń udało się usunąć awarię, napełnić system, sprawdzić szczelność i rozpocząć dostarczanie ciepła do budynków po godz. 15:00.
