## **Antykorozyja filarów**

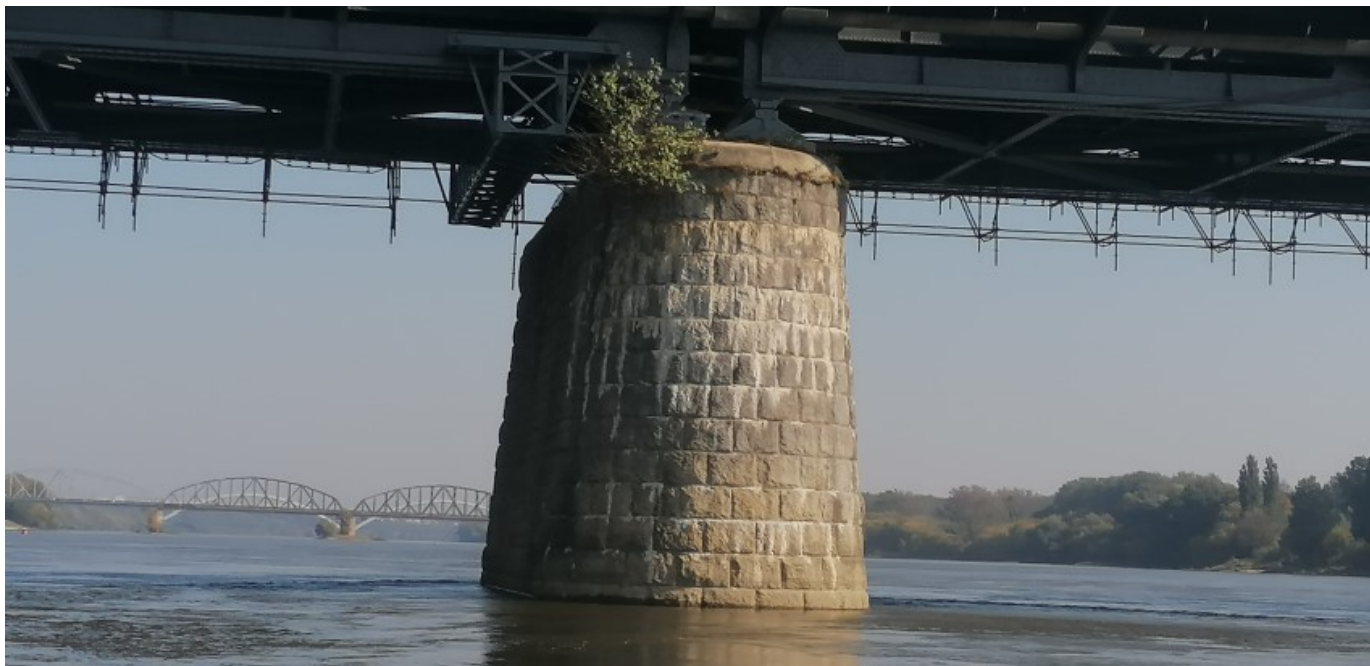
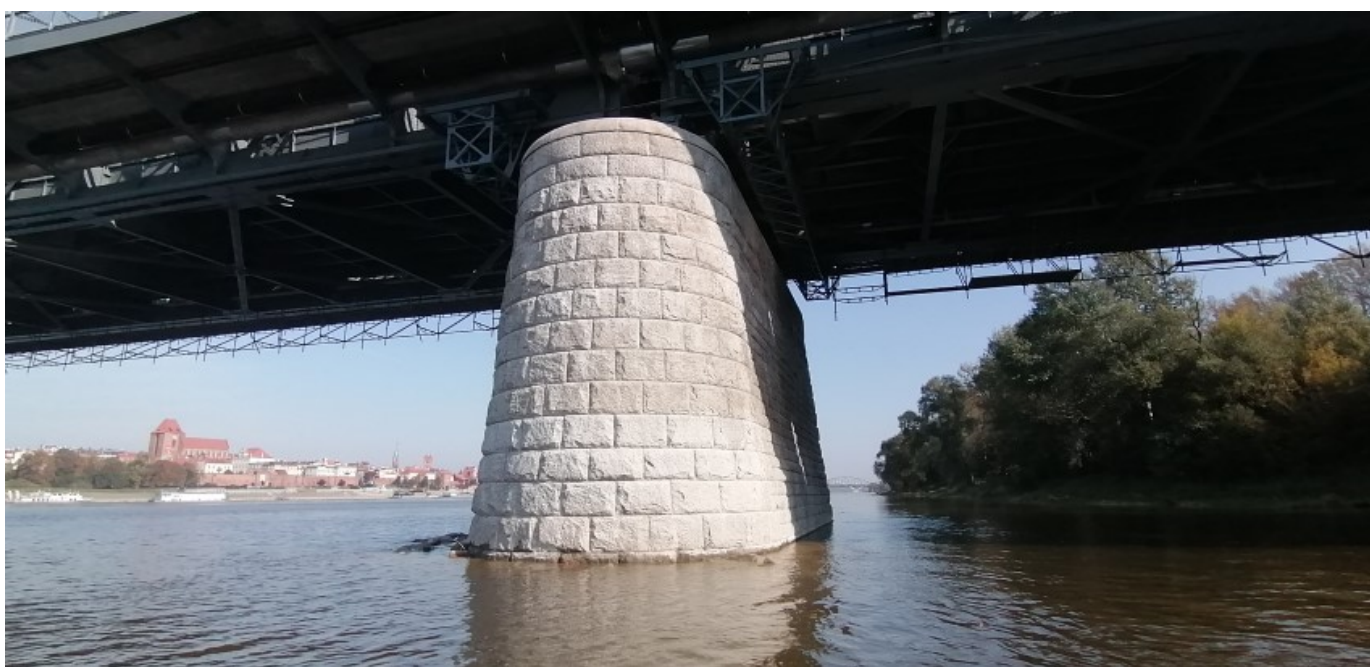
Na zdjęciach podpora przed i po pracach:

Jak się okazuje roboty antykorozyjne były prowadzone także na podporach mostu. Po wcześniejszym ich oczyszczeniu, nałożono tzw. hydrofobizację, czyli powłokę, która zabezpiecza beton przed różnymi rodzajami korozji. Na podporach na lądzie wykonana będzie dodatkowa powłoka – tzw. antygraffiti, umożliwiająca zmycie z niej warstwy graffiti.
