**W ostatnich dniach na dojazdach do mostu drogowego im. marsz. J. Piłsudskiego zamontowano dwie dylatacje. Różnią się ono znacząco o tych, które zostały ułożone w wakacje na moście.**

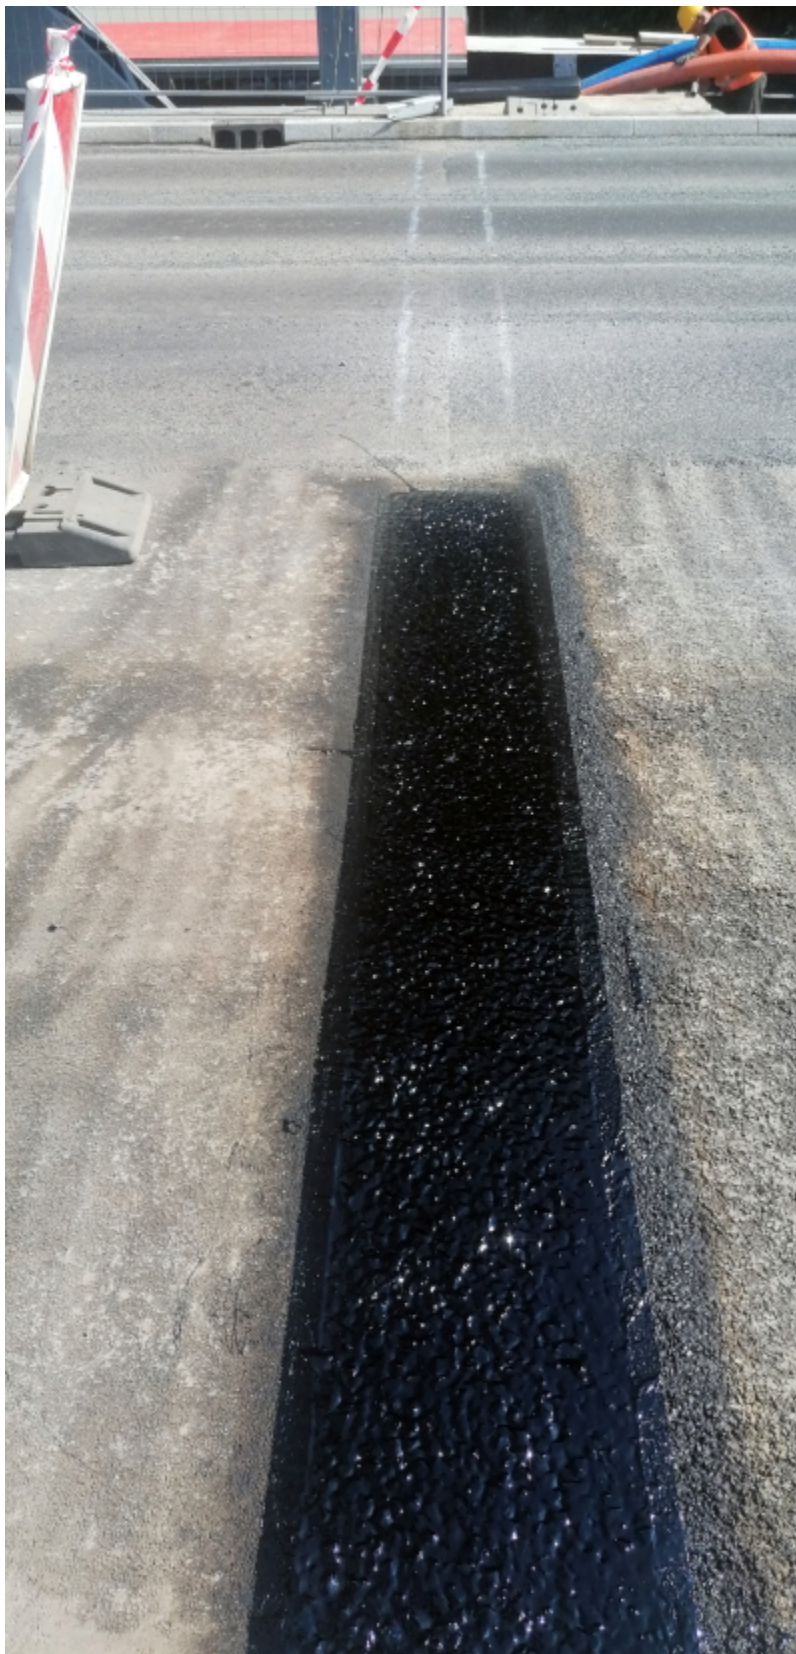
- Na dojazdach, nad podporami skrajnymi, wykonaliśmy dylatacje bitumiczną. W istniejącej nawierzchni wykonaliśmy nacięcia o szerokości 40 cm. W miejsce nacięć wbudowaliśmy specjalną mieszankę asfaltową, która jest bardziej elastyczna i trwała niż zwykła nawierzchnia - **mówi Rafał Labocha, kierownik robót mostowych z firmy INTOP.**

Dylatacja to szczelina (przerwa) celowo utworzona między elementami konstrukcji mostu. Umożliwia przenoszenie przez wydzielone elementy lub ich fragmenty przewidywanych obciążeń, odkształceń i przesunięć spowodowanych różnymi czynnikami (zmiana temperatury, nierównomierne osiadanie budowli, kurczenia się lub pęcznienia jej materiału itp.)
