## Elastyczna dylatacja na moście

**W ostatnich dniach na dojazdach do mostu drogowego im. marsz. J. Piłsudskiego zamontowano dwie dylatacje. Różnią się ono znacząco o tych, które zostały ułożone w wakacje na moście.**

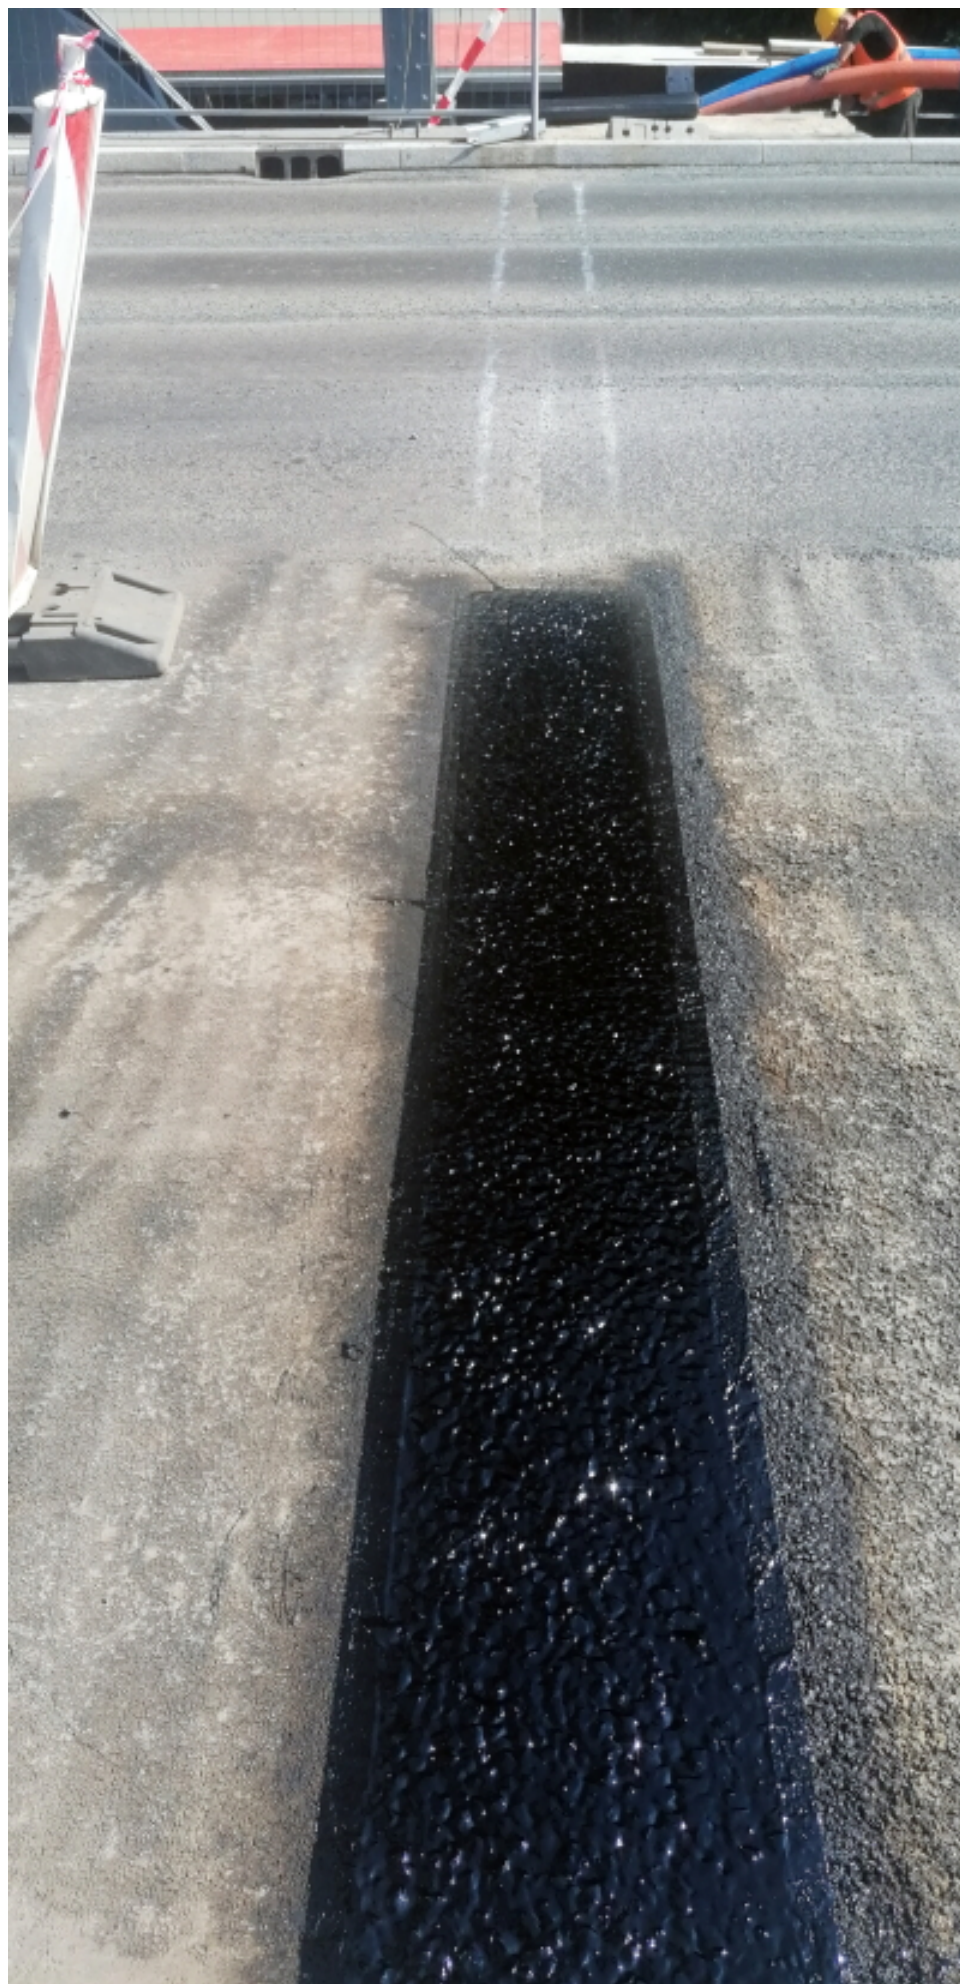
*- Na dojazdach, nad podporami skrajnymi, wykonaliśmy dylatacje bitumiczną. W istniejącej nawierzchni wykonaliśmy nacięcia o szerokości 40 cm. W miejsce nacięć wbudowaliśmy specjalną mieszankę asfaltową, która jest bardziej elastyczna i trwała niż zwykła nawierzchnia - mówi Rafał Labocha, kierownik robót mostowych z firmy INTOP.*

Dylatacja to szczelina (przerwa) celowo utworzona między elementami konstrukcji mostu. Umożliwia przenoszenie przez wydzielone elementy lub ich fragmenty przewidywanych obciążeń, odkształceń i przesunień spowodowanych różnymi czynnikami (zmiana temperatury, nierównomierne osiadanie budowli, kurczenia się lub pęcznienia jej materiału itp.)
